STOWARZYSZENIE NAUKOWE ARCHEOLOGÓW POLSKICH ODDZIAŁ W WARSZAWIE
SCIENTIFIC ASSOCIATION OF POLISH ARCHAEOLOGISTS WARSAW DIVISION

Stowarzyszenie Naukowe Archeologów Polskich Oddział w Warszawie zwraca się z wnioskiem do Narodowego Instytutu Dziedzictwa o ustalenie, czy bieżące inwestycje budowlane w Płońsku nie zagrażają dewastacją jednego z najważniejszych archeologicznych zabytków nieruchomych na Mazowszu i w Polsce.

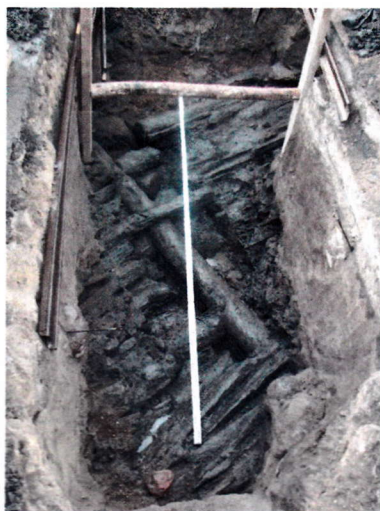
Fotografia przedstawiająca konstrukcję drewnianą wału⁵.

Drewniana konstrukcja wału została odsłonięta na długości około 30 metrów, stwierdzono także, że położona jest na warstwie torfu, a jej spąg znajduje się od 1,4 do 2 m od współczesnego poziomu gruntu.

„Ze względu na szerokość wykopu, dostosowaną do zakresu inwestycji, na obecnym etapie badań trudno wyczerpująco scharakteryzować omawianą konstrukcję. Między 20 a 27 metrem wykopu składały się na nią dobrze czytelne skrzynie drewniane o boku równym około 2 metrów, najprawdopodobniej ustawione w dwóch równoległych rzędach, wykonane z dębowych okrągłaków łączonych na zrzęb. Belki zewnętrznej skrzyni stabilizowane były naturalnymi hakami. Zarejestrowano trzy wieńce belek. Wypełnisko skrzyń stanowił spiaszczony wilgotny humus, przemieszany z kamieniami. Między 23 a 28 metrem wykopu odsłonięto warstwy dębowych ćwierć- i półokrągłaków, ułożonych poziomo, wedle osi wschód-zachód, w co najmniej trzech warstwach przesypanych ziemią. Zarejestrowano pojedyncze elementy układane prostopadłe, nie można jednak interpretować odsłoniętego układu jako konstrukcji przekładkowej. Między 28 a 36 metrem odsłonięto słabo czytelne zarysy co najmniej dwu kolejnych skrzyń drewnianych o wymiarach analogicznych do skrzyń odsłoniętych we wschodniej części wykopu. Były one posadowione na warstwie drewnianych belek i desek, zachowane do wysokości jednego wieńca, a ich wypełnisko stanowiły poziomo układane dranice przesypane ziemią. Z eksploracji warstw ziemi wypełniających skrzynie, a także przestrzeń między belkami, pozyskano pojedyncze, mało charakterystyczne fragmenty naczyń wczesnośredniowiecznych.”²

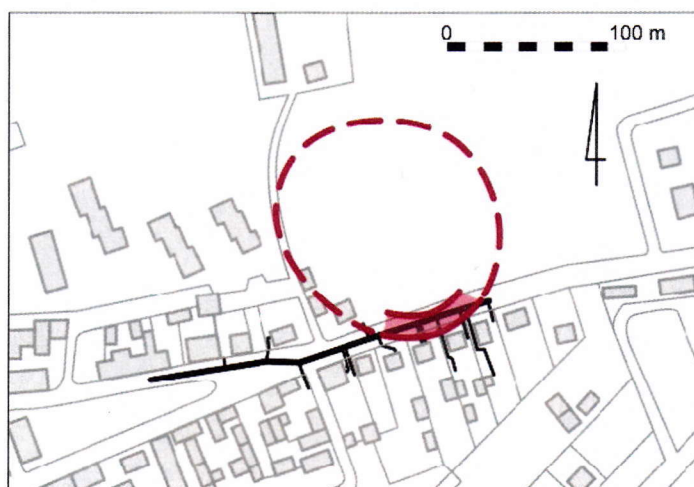
Ryc. 2. Płońsk, ul. 19-go Stycznia. Zasięg reliktyw wału grodu uchwyconych w wykopie instalacyjnym wraz z próbą rekonstrukcji zasięgu założenia.

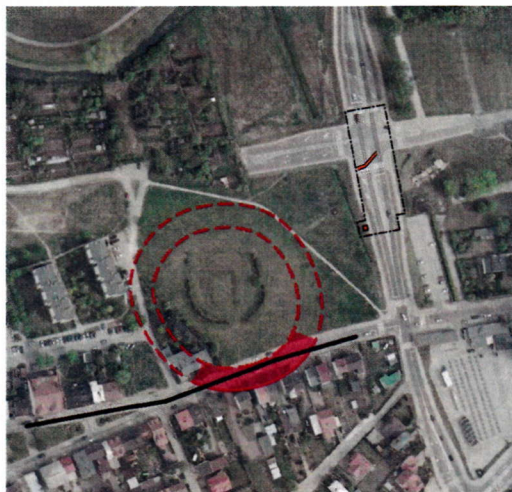
Mapa terenu grodziska z rekonstrukcją przebiegu wału – kolor czerwony na podstawie Geoportalu⁷.

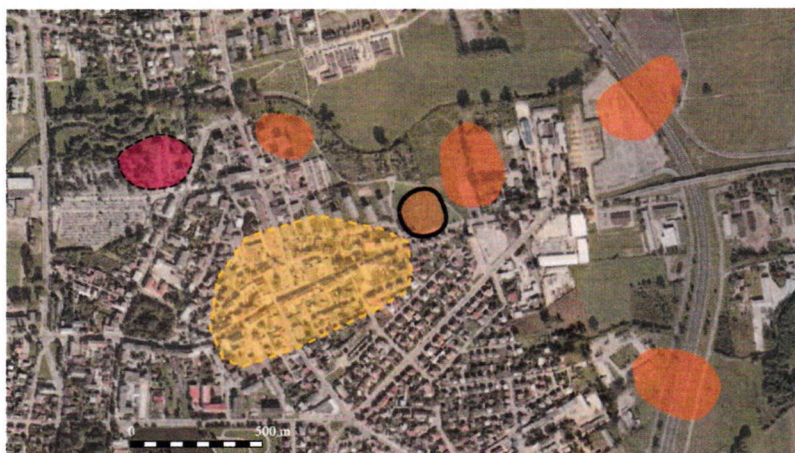
Płońsk – kompleks osadniczy: obwódka czarna – grodzisko; pomarańczowy obszar – osady wczesnośredniowieczne, w tym najbliższej położona od strony północno-wschodniej grodziska osada podgrodzowa (zaplecze grodu); żółty obszar – miasto średniowieczne XIV w.⁸
